PIANO REGOLATORE

VARIANTE PONTE DEI CALANCHETTI

RELAZIONE DI PIANIFICAZIONE NORME DI ATTUAZIONE

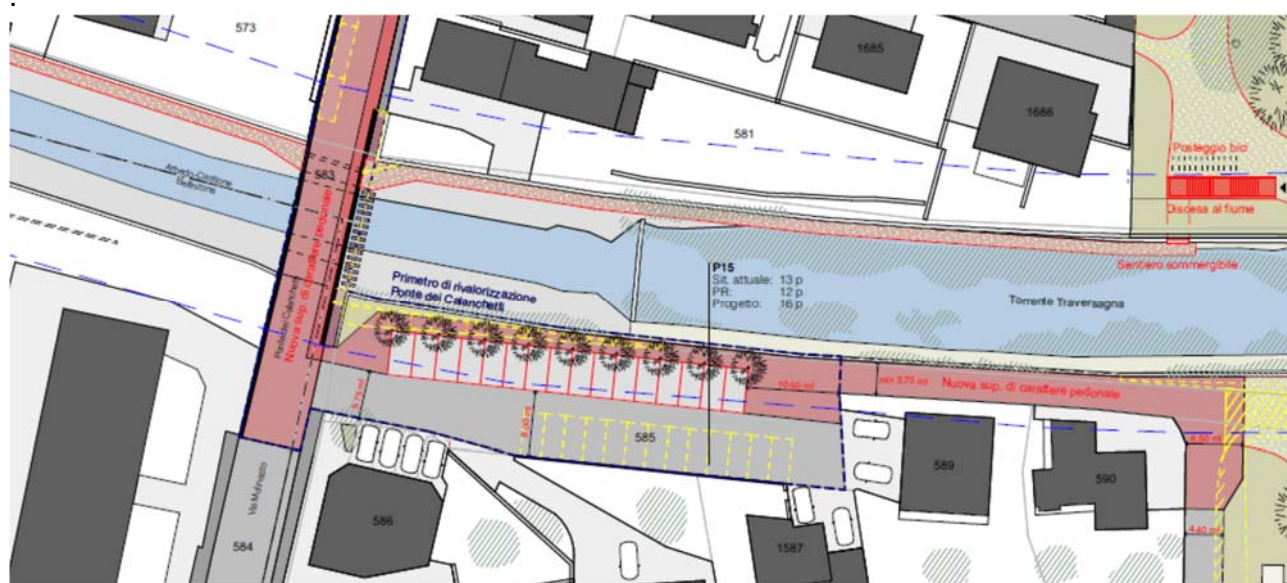
Borsi Hämmerli, architetto, Bellinzona, rinaturazione Traversagna, accompagnamento architettonico (estratto)

Parallelamente allo studio di rinaturazione è stato promosso uno studio urbanistico/architettonico il cui scopo è l'integrazione del corso d'acqua nel contesto urbanistico generale come ad esempio ipotesi di, percorsi pedonali lungo il corso d'acqua e relative connessioni con le zone residenziali. La verifica del fabbisogno di posteggi permette a sua volta di riorganizzare gli stalli in modo più rispettoso della Traversagna.

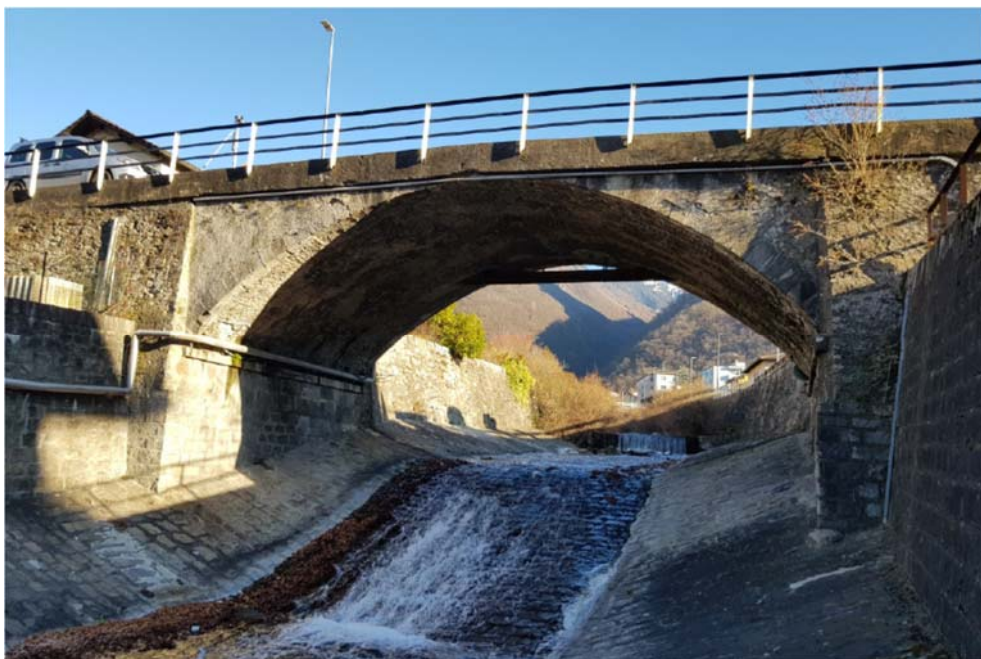
Ponte visto da Ovest

Estratto documentazione fotografica perizia studio d'ingegneria Giorgio Masotti

Evidentemente l'emergenza del manufatto è andata in parte a perdersi in relazione alla pressione degli insediamenti come ad esempio le nuove edificazioni, l'arginatura della Traversagna che ha comportato modifiche e rialzamenti di terreno che si sono sovrapposti ad on le spalle del ponte nascondendone la struttura originaria.

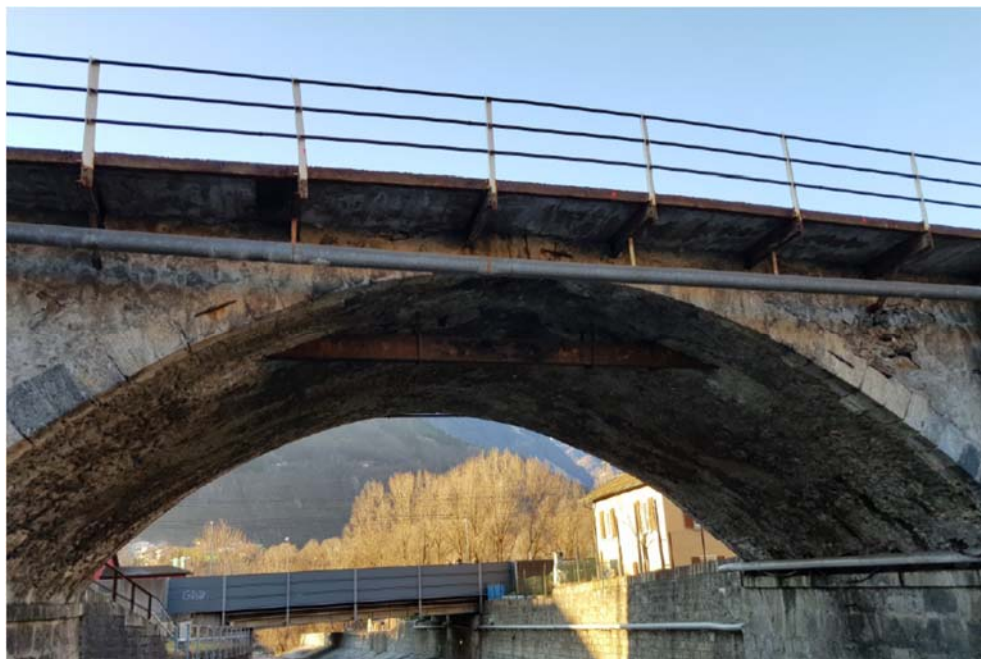
Ponte visto da Est
Aggiunta del
marciapiede in
cemento armato,
infrastrutture
tecniche

Estratto documentazione fotografica perizia studio d'ingegneria Giorgio Masotti

Il Ponte venne realizzato nell'ambito dei grandi progetti stradali avviati dopo il neonato Cantone Ticino. Passando sul ponte difficilmente si può rilevare l'impianto storico che nel tempo venne allargato con un marciapiede in cemento armato a monte. Successivamente la campata è stato luogo ideale per la posa di infrastrutture tecniche. La pavimentazione dell'alveo sottostante non induce evidentemente alla percezione della valenza storica del manufatto. Realizzato in pietra ad una campata unica la struttura muraria intonacata a facciavista ha perso della sua caratteristica per i diversi interventi successivi e per la mancata manutenzione. Il parapetto in muro originario in pietra è stato sostituito da una ringhiera realizzata in occasione degli allargamenti successivi. Parapetto che peraltro presenta chiara evidenza di degrado.

In base al parere dell'UBC le aggiunte del secolo scorso (allargamento del campo stradale, intonacature improprie, posa infrastrutture di servizio) non hanno pregiudicato e compromesso radicalmente l'aspetto essenziale del monumento, almeno nella parte centrale e sul lato a valle (è ancora buona la visibilità delle spalle e dei muri di accompagnamento). È maggiormente problematica la situazione a monte, dove l'edificazione moderna, i riempimenti e le modifiche del terreno hanno cancellato i limiti e la visibilità della carreggiata originale.
